# スマートファクトリー化を支援する サーマルカメラによる設備温度モニタリングシステム

Facility Temperature Monitoring System for Supporting Transformation to Smart Factory

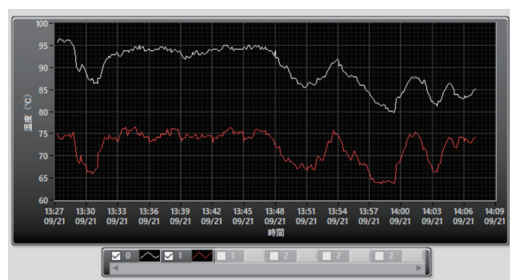
Fig. 5 Screenshot of temperature analysis function.

Temperature data is stored in infrared images as brightness information, so the user can check the temperature at a given position. The red and white lines on the graph imitate temporal changes in temperatures for points a) and b) in Fig. 4, respectively.

本モニタリングシステムにより可視／赤外画像が時系列に蓄積されるため、今回開発した専用アプリケーションにより表面温度の面データ解析が可能である (Fig. 4)。併せて、赤外画像内に温度情報が画像の輝度情報として保存されており、所望の場所の温度を確認することが可能である。また、可視画像と合わせて過去の事象を振り返りインシデントを抽出することが可能である (Fig. 5)。

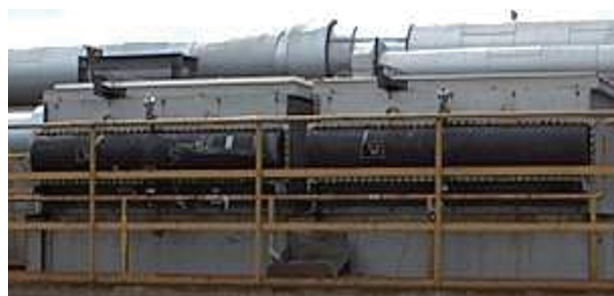
Fig. 6 Outer appearance of a heat-exchanger that was used as an object of a demonstration test and was actually operated for production.

社内工場の設備を用いた本モニタリングシステムの有効性の実証実験事例を紹介する。モニタリング対象は熱交換設備であり、Fig. 6 中央の黒色の管が温度解析部位であり、例えばFig. 7 のような表面温度分布が面データとして取得される。

Fig. 7 Heat-map image of surface temperature of the equipment shown in Fig. 6 when in a uniform temperature state.
